KUBO-Hammer

道路附属物(標識、照明施設等)の点検

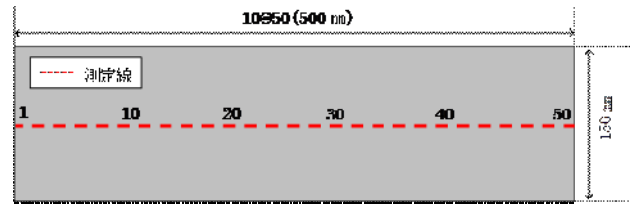
写真2.強度・劣化想定箇所(1cm間隔)

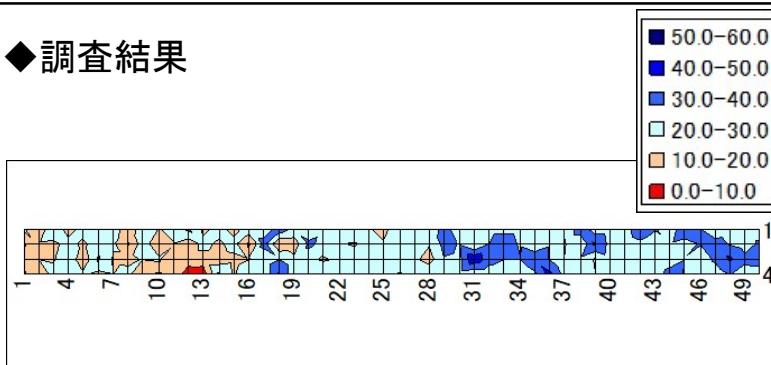
採取コアにおける測定結果は、コンクリート表面から最小14cmから最大28cmまで強度低下と表面劣化が測定された。

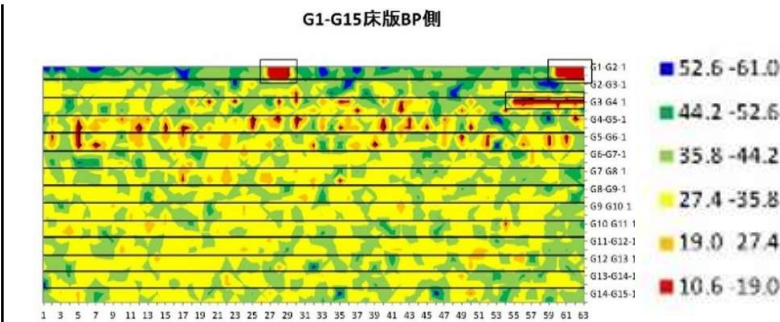
図2.床版(間詰りコンクリート)の測定結果
