ボルト・ナット検査の新しいJIS規格が制定

2024年6月に、「非破壊試験ーボルト接合部の機械インピーダンスの測定方法 JIS Z 2339:2024」が新たに制定されました。この規格は、経済産業省の「新市場創造型標準化制度」のもと、日東建設が開発した BOLT-Tester（ボルトテスター）の技術が JIS 規格として制定されたものです。

BOLT-Tester

BOLT-Tester による F11T 使用橋梁の調査事例

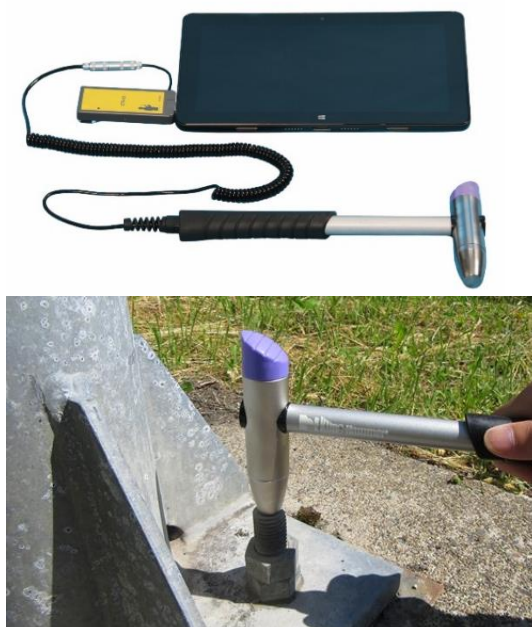
BOLT-Tester（上）と使用状況（下）

この問題を克服するために日東建設は、簡易かつ精度の高いボルト・ナットの検査装置として BOLT-Tester を開発しました。現在は、主に橋梁やトンネル、道路標識といった道路施設の点検方法のひとつとして全国的に活用されています。ボルト・ナットに起因する事故は、笹子トンネルの天井板崩落事故が記憶に強く残っており、また、近年では自動車のタイヤ脱落事故が多発していることが大きな社会問題となっています。

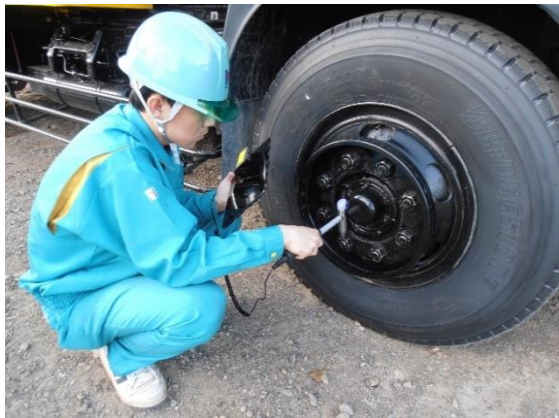
大型車両のホイールナット点検

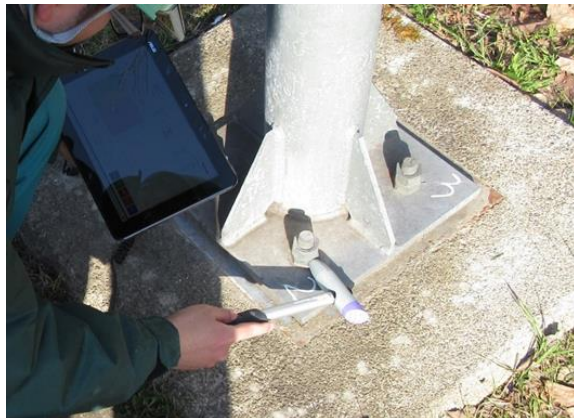
道路附属物のアンカーボルトの点検

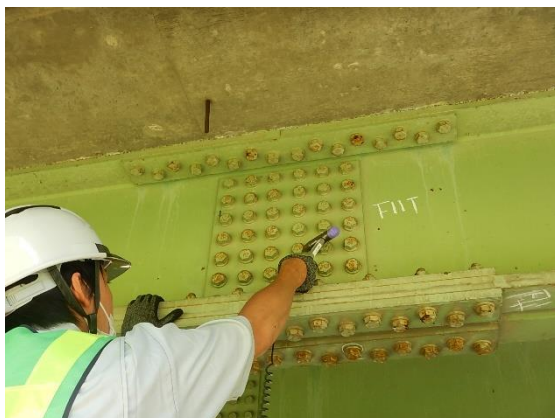
橋梁添接部のボルト・ナットの点検

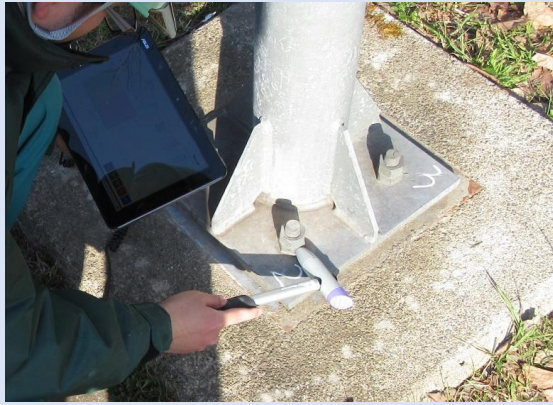
1. 固定式視線誘導柱のナット緩み検出測定 (北海道 国道)

国道に設置された固定式視線誘導柱のベースプレートに固定しているナットの点検を実施。緩みが確認されたナットは増し締めを行い、再度測定し緩みが無い事を確認した。

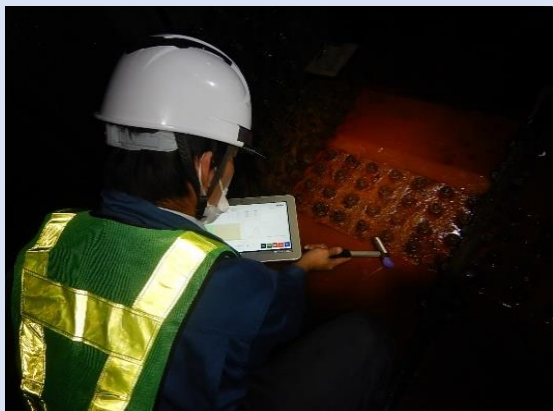
2. 鋼橋箱桁添接部F11Tボルト点検 (北海道 国道)

鋼橋添接部に使用されているF11Tボルトの遅れ破壊が確認された現場において、その他のボルトの破断の有無をBOLT-Testerにより確認した。

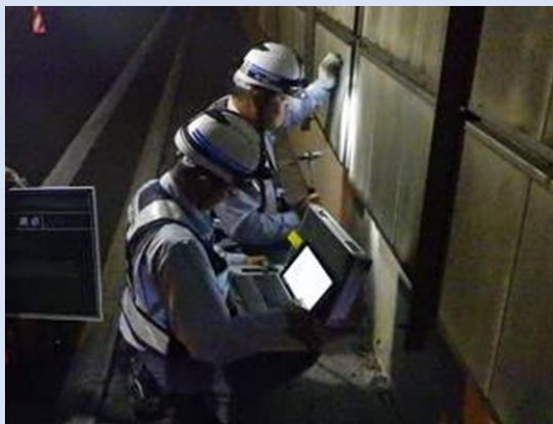
3. 吸音板取替時の既設アンカー点検 (NEXCO東日本)

吸音板更新時、既設アンカーが再利用可能か全数検査を実施。現場はトンネル内で交通規制を必要とするため、工期が短く、検査スピードに優れたBOLT-Testerが採用された。

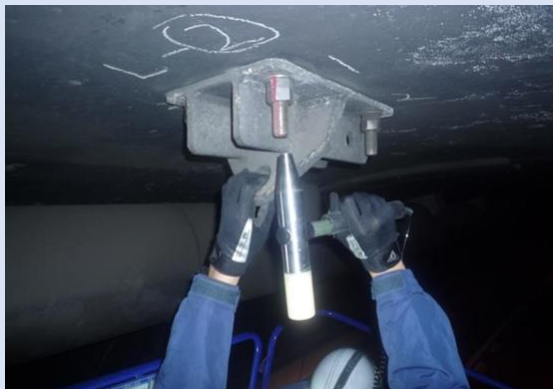
4. トンネル内のジェットファン吊下げボルト健全性確認 (富山県 国道)

トンネルに設置されていたジェットファンの整備に伴い、吊下げアンカーボルトの健全性確認を実施。限られた時間の中での作業であること、引張試験による既設ボルトナットに対するダメージが懸念されたため、BOLT-Testerが採用された。

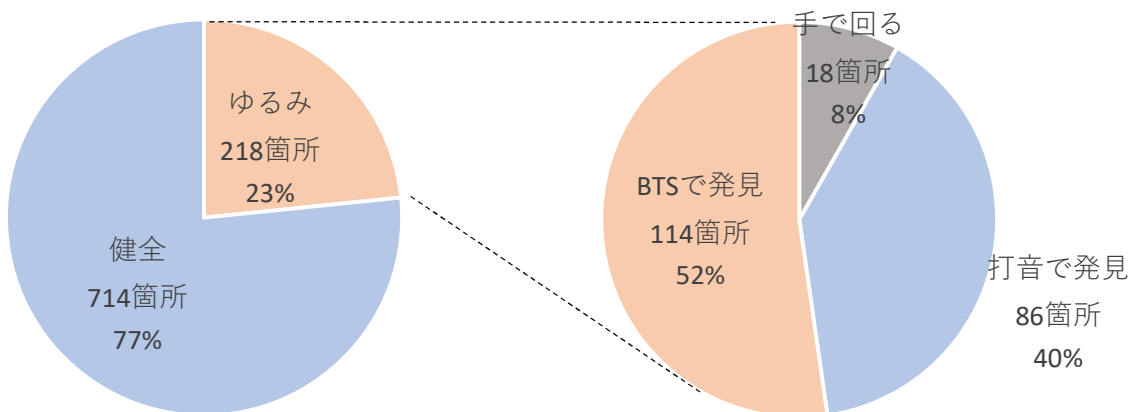
項目	割合
ゆるみ確認	233基中82基(35%), 932箇所中218箇所 (23%)
4箇所全てゆるみ確認	233基中19基 (8%)
【測定基数：233基 測定箇所数932箇所(4箇所/基)】

項目	割合
ナットが手で回る状態	218箇所中18箇所 (8%)
打音検査によって発見可能	218箇所中86箇所 (40%)
BTSによってゆるみ確認	218箇所中114箇所 (52%)

ゆるみ発生の割合(箇所数)

ゆるみ発見の内訳

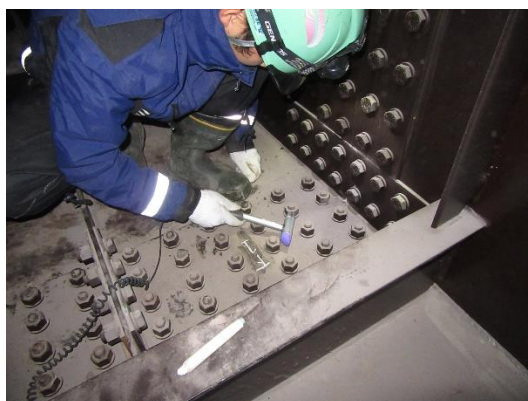
写真 1 調査状況

昭和 40 年代後半から 50 年代前半に架設された橋梁では、高力ボルトとして F11T が使用されているものがあるが、F11T の高力ボルトは遅れ破壊による破断等の損傷が多数報告されており、橋梁の維持管理でも大きな課題となっている。本事例は、過年度の点検でボルトの破断が発見された札幌市内に架設されている橋梁における追加調査として BOLT-Tester を使用した事例となる。

今回の調査では、計 8,520 本の F11T ボルトを測定対象とした。過年度までの点検では目視および打音検査が行われており、**9 本**のボルトの破断が確認されていた。今回の BOLT-Tester による調査の結果、新たに **48 本**のボルトの破断またはゆるみが検出され、過年度調査結果と合わせて合計 **57 本**のボルトに異常があることが分かった。

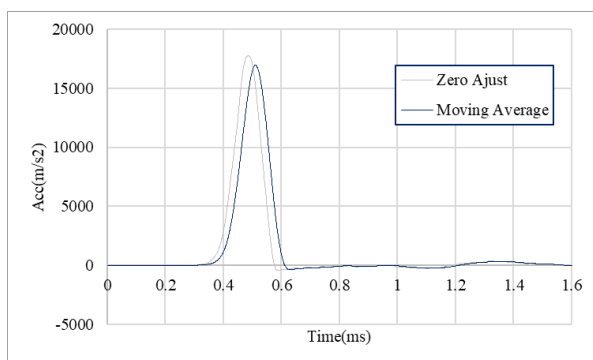
図 1 健全なボルトの測定波形

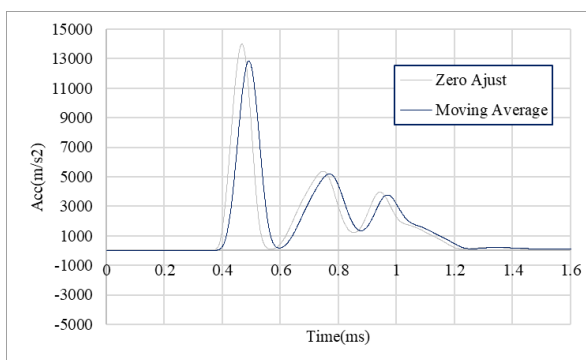
図 2 ゆるみの生じたボルトの測定波形
